Reconocimiento y evaluación de la calidad del Vidrio Metálico Dorado de Murano usado como revestimiento exterior con la técnica del *trencadís* en la arquitectura modernista catalana. Patrones de alteración y su efecto en la durabilidad.

Trabajo Final de Máster

Master universitario en Estudios Avanzados en Arquitectura-Barcelona (MBArch)
Especialidad en Innovación tecnológica en la arquitectura

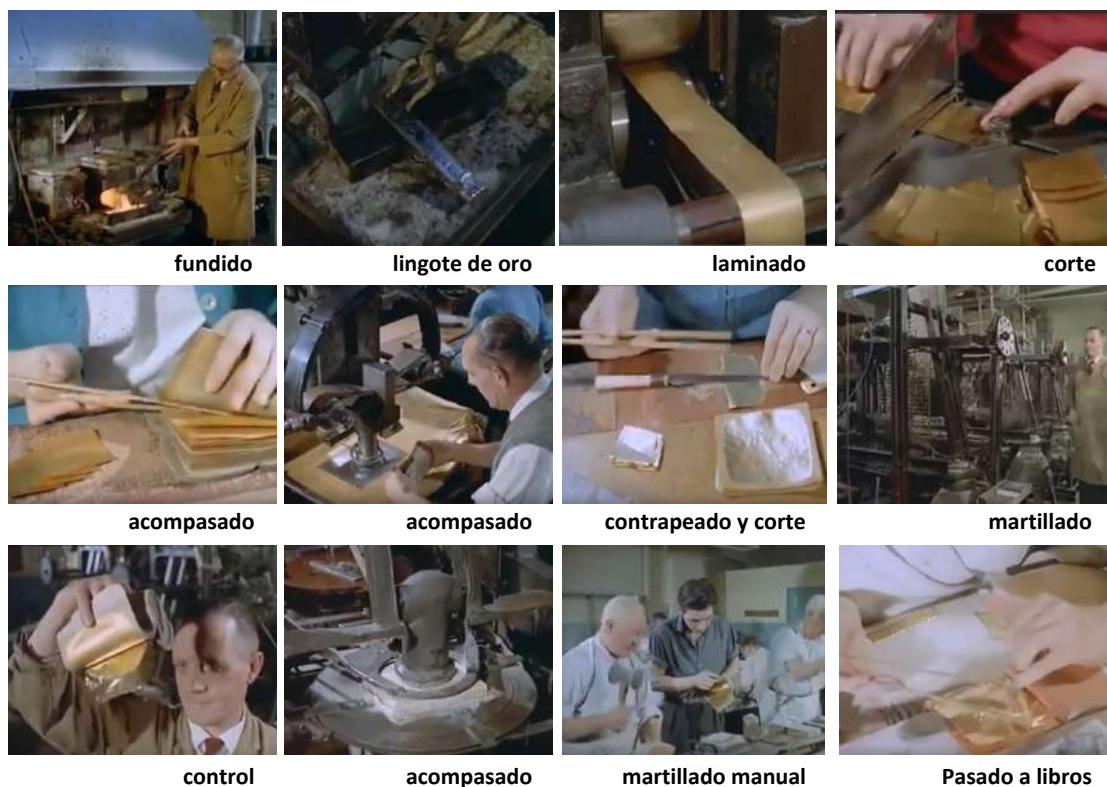
Figura 1.5 Proceso de fabricación de láminas de pan de oro

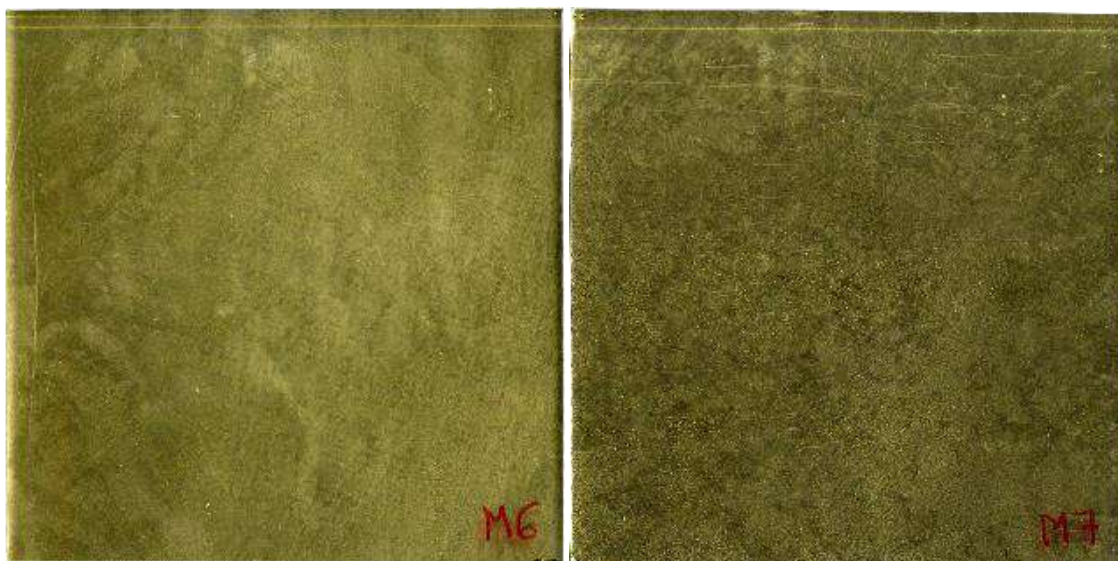
A. Diferencia en la superficie de las láminas de pan de oro

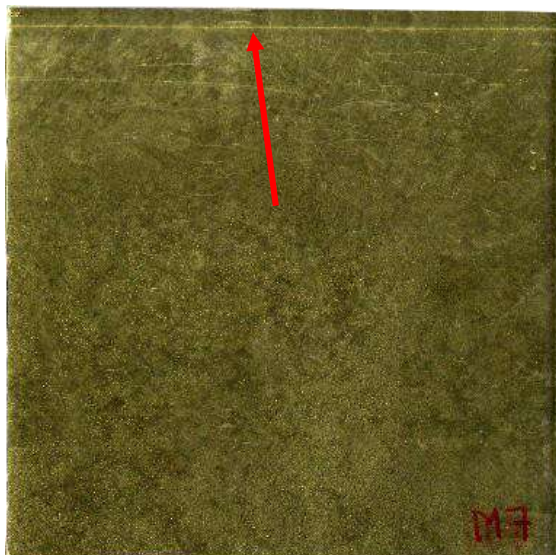
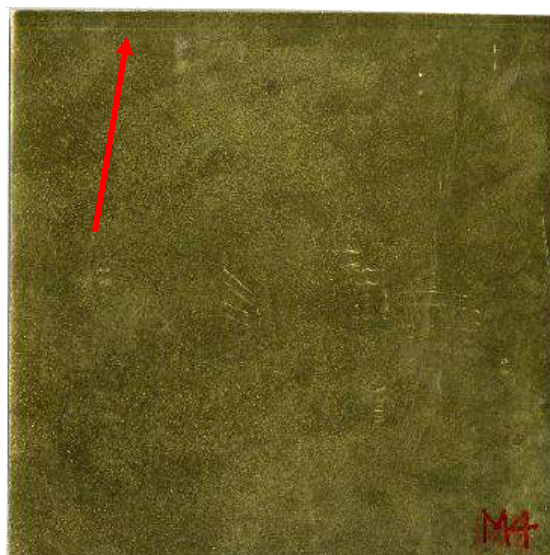
Figura 1.11 Líneas de regla

C. Líneas de regla

En los diferentes procesos en la fabricación de las láminas de pan de oro, puede generarse una situación especial con la presencia de líneas de regla de extremo a extremo. En algunas muestras es más evidente que en otras (figura 1.11), pero ambas responden a una anomalía generada en el contrapeado o el corte de las láminas pan de oro.

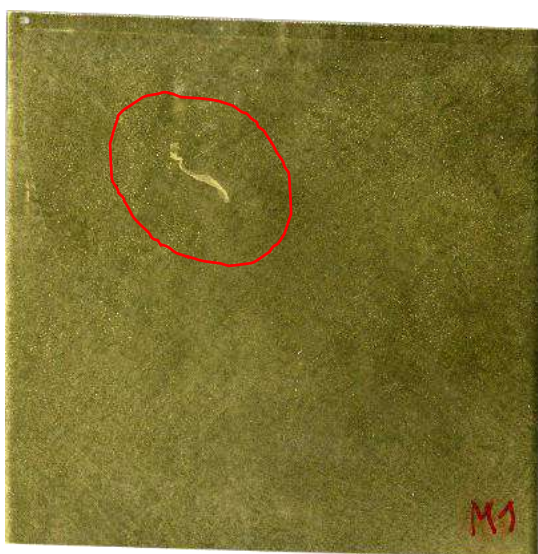
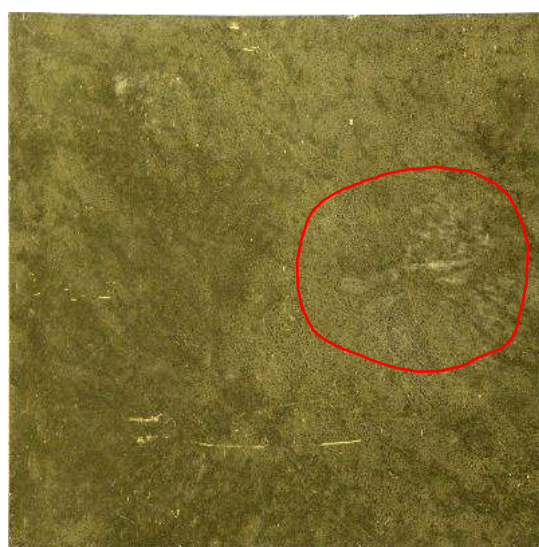
Figura 1.14 Manchas

F. Manchas

Otra anomalía que se presenta dentro de los procesos que se están analizando (fabricación, manipulación y transporte) es la presencia de manchas. Esta situación se puede presentar en cualquiera de las capas del vidrio dorado y puede responder a diferentes factores. En la muestra M1 de la figura 1.14 se observan manchas generadas por los restos de materiales en una zona determinada e interior a las capas. Por el contrario, la muestra M2 deja ver restos de materiales en la superficie del vidrio dorado. Está claro que la primera situación, al estar dentro de las capas,

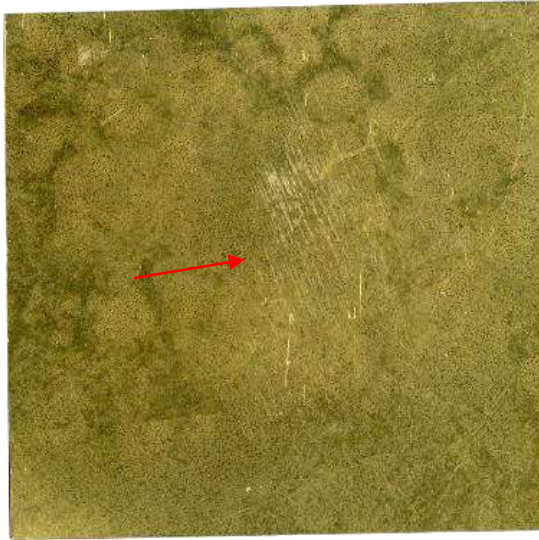
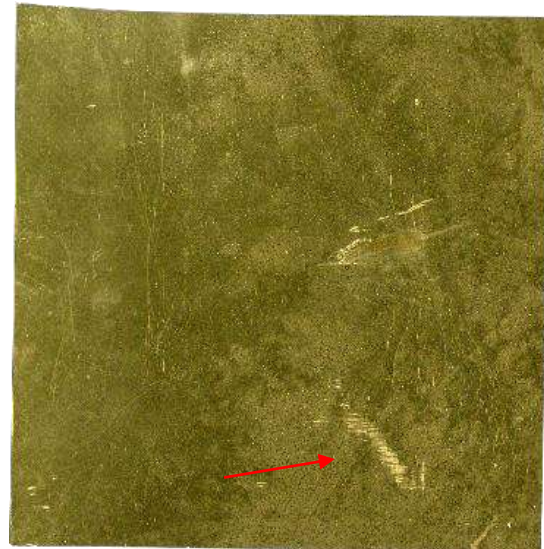
Figura 1.15 Raspaduras

G. Raspaduras en la superficie del vidrio

Las raspaduras de la superficie del vidrio es una anomalía muy común en todas las piezas. Este tipo de anomalía se caracteriza por manifestarse como una sucesión de líneas muy próximas, paralelas y con una trayectoria determinada. Se puede presentar en las caras expuestas de cualquiera de las dos capas exteriores (vidrios). Aunque es una anomalía muy superficial, da lugar a alteraciones en la transparencia y el brillo del vidrio.

El ultimo patrón de anomalías de esta serie son los rayones. Se tratan de estructuras que se crean en las superficies de los vidrios de protección. A diferencia de las raspaduras de la figura 1.15, los rayones se caracterizan por tratarse de líneas aisladas. Las raspaduras, al ser varias líneas seguidas, generan una pérdida de transparencia mayor respecto a los rayones, ya que al tratarse de una línea no afecta a la transparencia, sino a el brillo del elemento porque en el vidrio se han generado nuevos bordes en donde la luz incide de una manera diferente y se crean nuevas reflexiones. Los rayones pueden generarse en cualquier momento del proceso.

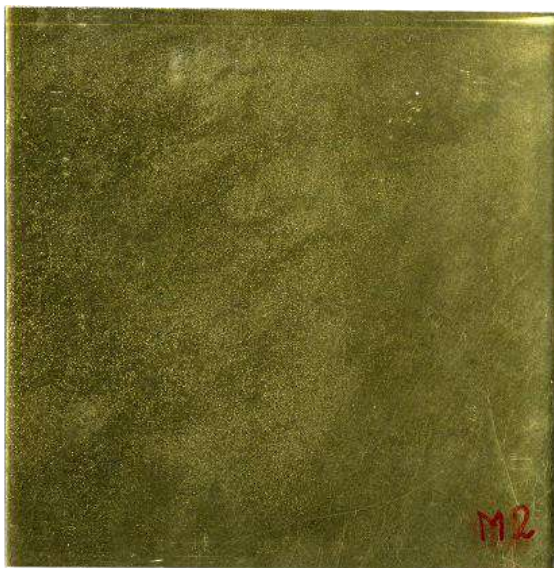
Figura 1.16 Puntos de brillo

H. Puntos de brillo

Las figuras 1.16 y 1.17 sirven para contrastar una situación especial que se genera en las dos caras del vidrio metálico dorado. La cara A, aquella de mayor espesor, presenta una serie de puntos de brillo que realzan diferentes zonas. En cambio, en la cara B, no aparecen estos puntos de brillo sino en cambio se observan puntos oscuros. Estos dos fenómenos parecen depender específicamente de dos factores: el primero, la composición heterogénea de la lámina de pan de oro y segundo, el espesor y la incidencia de la luz en los dos vidrios de protección.

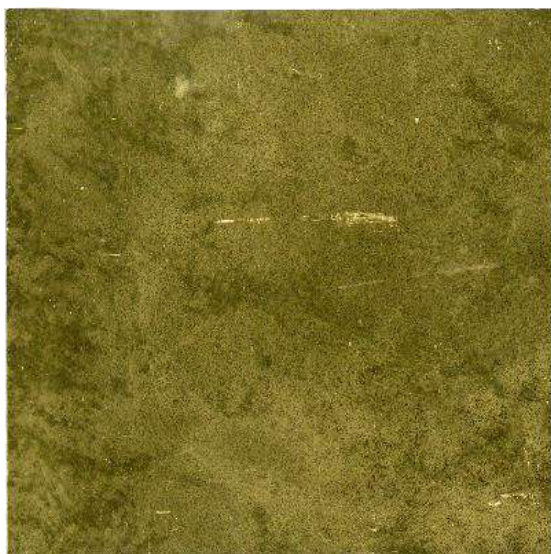
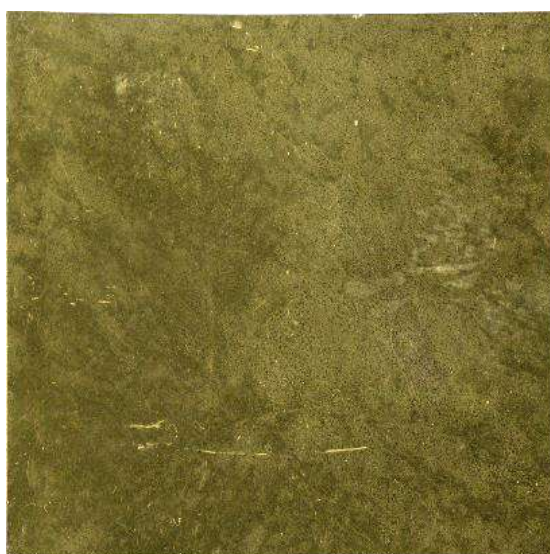
Figura 1.17 Puntos oscuros

I. Puntos oscuros

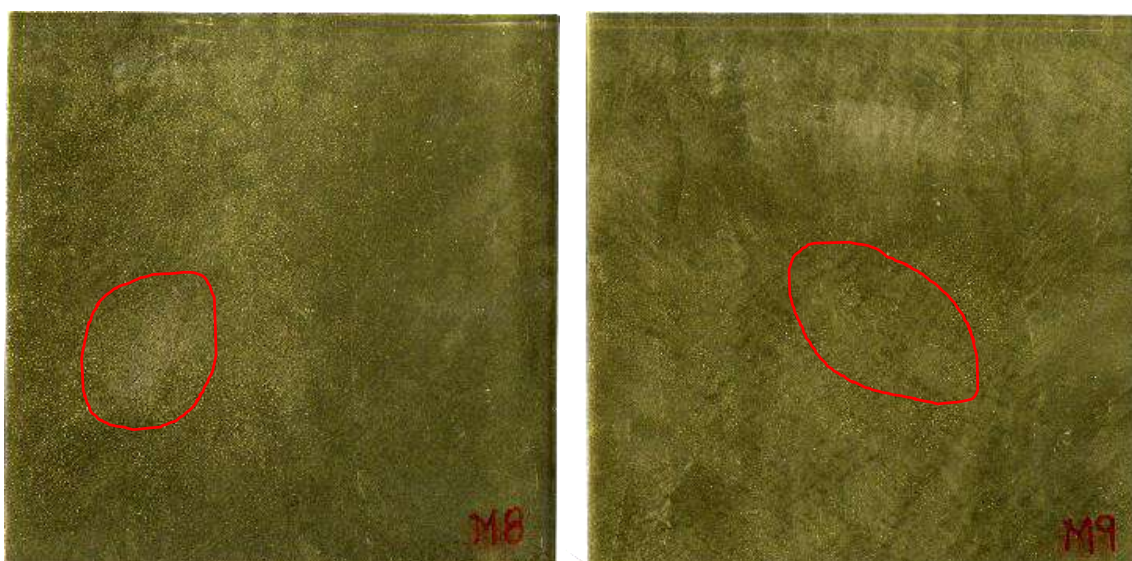
K. Desgaste

Al hablar de desgaste, se habla específicamente de una acción sobre las láminas de pan de oro debido a que son los elementos más susceptibles y delicados del vidrio metálico dorado. A diferencia de los manchones que ya hemos identificado en la figura 1.18, la pérdida de material es una acción generada y no una característica. Esta situación puede darse en los dos procesos de fabricación que se han descrito en este capítulo, tanto en la fabricación de las láminas de pan de oro como en la del vidrio metálico dorado. La pérdida de material se genera, principalmente, por el contacto de las láminas de pan de oro con una superficie adhesiva, como pudieran ser los dedos de la mano (en varias ocasiones aparecen registradas huellas, símbolo de que hubo un

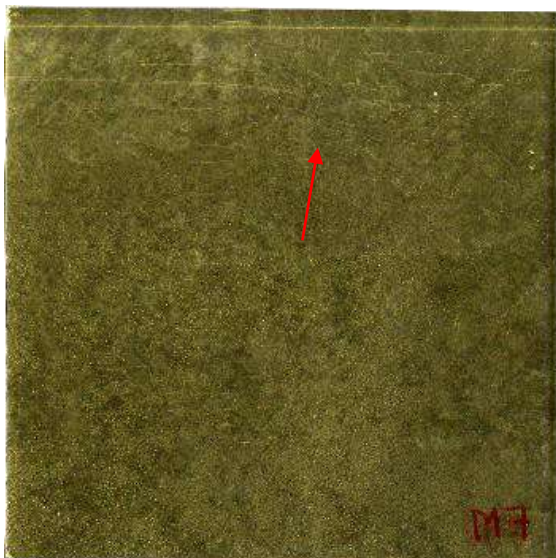
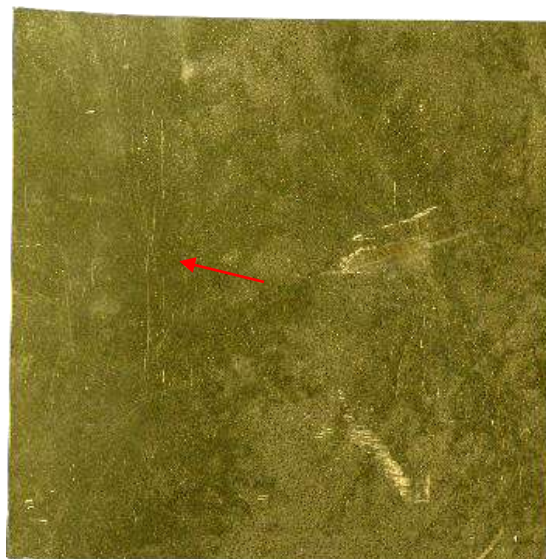
Figura 1.20 Estrías

Los últimos tres patrones de anomalías pueden prestarse a confusión, pero la diferencia radica en que se generan en diferentes momentos y, además, en diferentes capas. En la figura 1.20, a simple vista, es posible identificar que se tratan de estrías y son propias de la lámina del pan de oro. Se tratan de líneas muy finas, seguidas, y la mayoría de veces conectadas, que crean una especie de ramificación. Las láminas de oro, al ser un material tan delicado, presentan esta situación ya desde el mismo momento de su creación.

L. Estrías

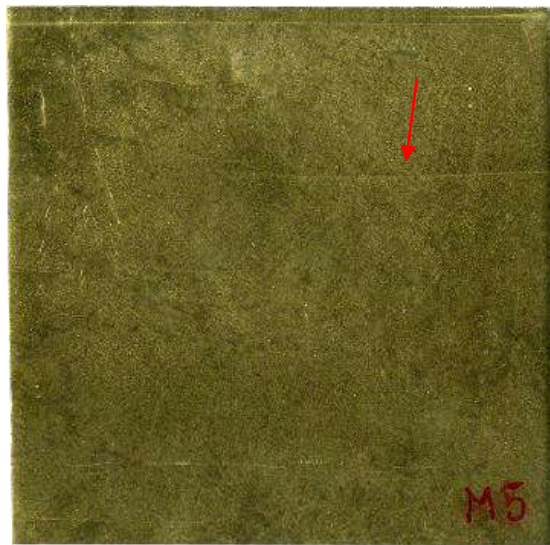
Figura 1.21 Quiebres

Los quiebres en la figura 1.21 son generados en un proceso posterior que puede ser tanto en la manipulación de las láminas para conformar el vidrio dorado como en el mismo proceso de fabricación de las láminas de pan de oro. A diferencia de las estrías (que pueden aparecer en cualquier punto), los quiebres normalmente aparecen desde un extremo y se prolongan hacia el centro. Además, poseen más profundidad que las estrías, es decir, se trata de una acción más fuerte.

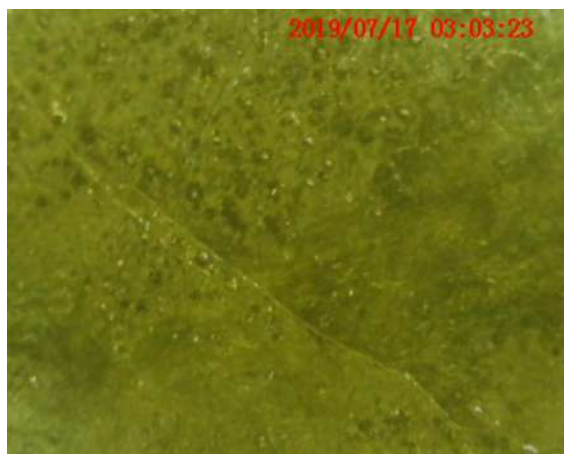
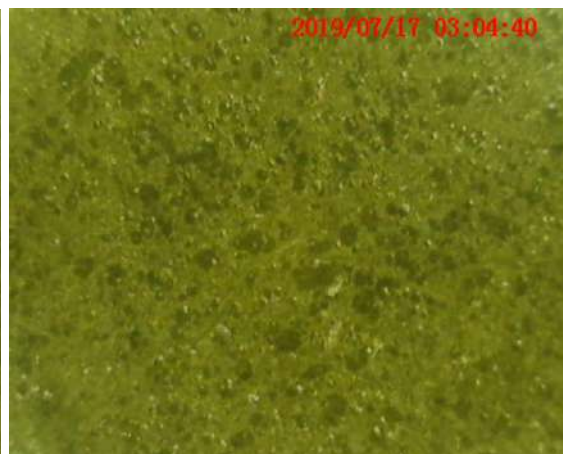
Figura 1.25 Superficie lamina de pan de oro

Dentro de las variaciones que se encuentran entre las diferentes *piastrelle* de vidrio metálico dorado e incluso dentro de ella misma, podemos destacar las diferencias de las superficies de las láminas de pan de oro. En la figura 1.25 se observa que dentro de la misma muestra y en la misma cara (5B) hay una diferencia notable en cuanto a las superficies. Si entramos a analizar más detenidamente, la imagen de la izquierda presenta una superficie más lisa respecto a la de la derecha; además, existe una presencia menor de punto blancos (burbujas) y los manchones (lunares) son menos definidos. Esto puede deberse a que, durante el proceso de martillado de la lámina de pan de oro, la zona de la imagen de la izquierda haya recibido un martilleo más constante e intenso, lo que ha ocasionado que el espesor sea mucho menor. El proceso de la conformación del vidrio metálico dorado también es decisivo a la hora de entender estos cambios, ya que algunas zonas albergan menos cantidad de aire respecto a otras (baja ausencia de burbujas de aire en la imagen de la izquierda). Otra situación que se puede concluir es que entre más irregular sea la lámina de pan de oro en cuanto a su densidad superficial, el contacto con el vidrio albergará más burbujas de aire debido al espacio libre resultante que queda al generarse este contacto.

A. Variaciones en la superficie de la lámina de pan de oro

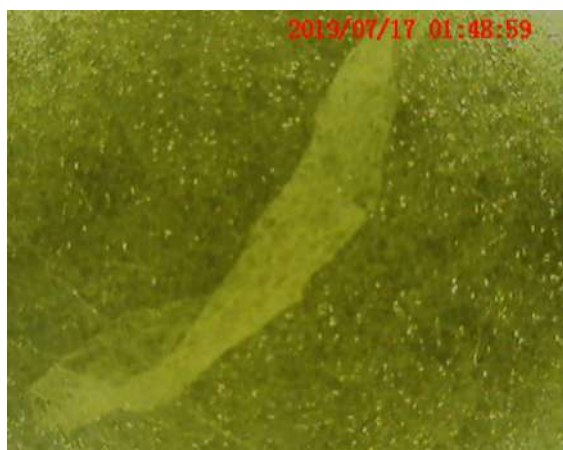
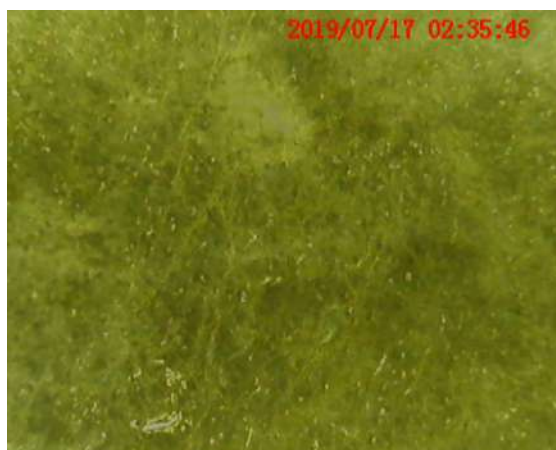
Figura 1.27 Restos de materia

Existen anomalías que afectan la transparencia del vidrio y el brillo de las láminas de pan de oro, y una de ellas es la presencia de manchas. Se generan, principalmente, a la hora de conformación del vidrio metálico dorado, y se pueden presentar por múltiples razones. En la figura 1.27 se observan dos situaciones: el resto de materia en la muestra M1A se trata de un trazo definido que puede llevar a pensar que ha sido realizado por error con algún tipo de instrumento, pero de ser así en vez de ser un resto, debería ser un desgaste de material. Entonces, se trata, probablemente, de una sustancia líquida que fue recorriendo parte de la superficie de la lámina de pan de oro hasta que se secó. En cambio, en la muestra M3B observamos que se trata de una forma no definida y además de una intensidad menor respecto a la anterior. Puede tratarse de una pérdida de material o de restos dejados en la cara interior del vidrio con algún objeto como pueden ser los dedos, los cuales podrían contener restos de alguna sustancia que quedó impregnada en esta superficie.

Manchas

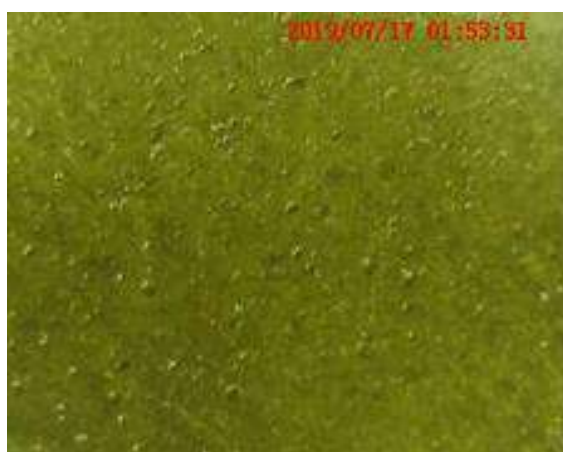
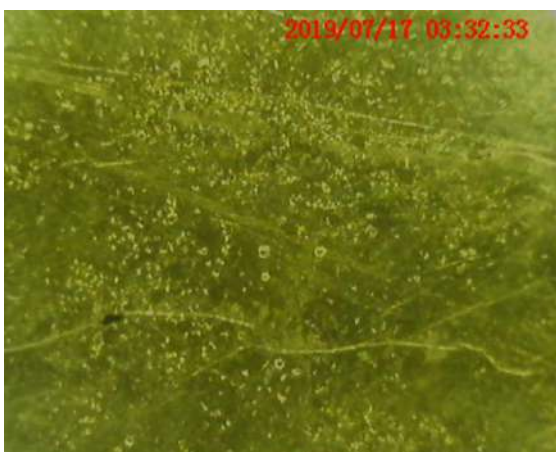
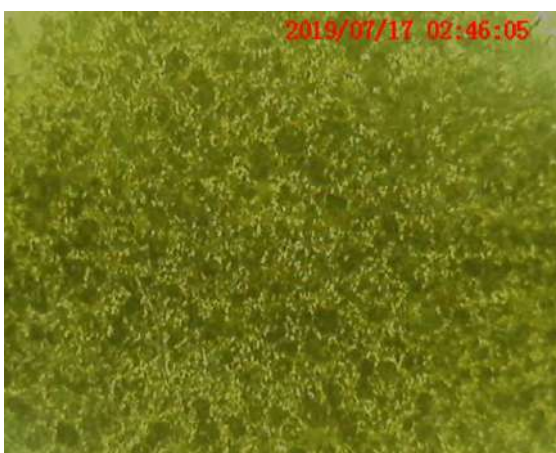
Figura 1.28 Puntos blancos (Burbujas)

C. Puntos de brillo

Casi como una constante en todas las muestras, el brillo se ve realzado y acompañado por una serie de “puntos de brillo” que tienen su origen tanto en la conformación del vidrio metálico dorado como en la fabricación del vidrio protector. Si se hace una ampliación de estos puntos de brillo (figura 1.29), se observa que en realidad se trata de burbujas de aire atrapadas tanto entre capas (unión entre lámina dorada y vidrio) como en la misma estructura del vidrio. La primera situación, se presenta a la hora de la unión entre la lámina de pan de oro y los vidrios de protección en donde, como ya se ha mencionado antes, de acuerdo al relieve y a la densidad de la lámina de oro, algunas burbujas de aire se van acumulando y van ocupando espacios libres que quedan entre las dos capas. La segunda situación, se crea en la fabricación del propio vidrio. No se tiene muy claro en qué momento del proceso de fabricación del vidrio se generan estas burbujas, pero pueden originarse con movimiento que se realiza a la hora de verter la fusión de los materiales sobre la cinta transportadora o al momento de pasar por los rodillos. En la figura 1.28 se pueden observar diferentes concentraciones de burbujas y tamaños.

Si se observasen las *piastrelle* de vidrio metálico dorado sin ningún tipo de equipo, a simple vista, no sería fácil identificar si este defecto se trata de una burbuja entre capas o de una picadura en la superficie. Pero al hacer una inspección más ampliada, si se observan las figuras 1.28, 1.29 y 1.40, las diferencias son evidentes. Los puntos blancos o burbujas poseen una forma que da origen a su nombre y como se ha mencionado anteriormente se ubican entre capas o en los mismos vidrios. Por el contrario, las picaduras se encuentran en la superficie exterior y se generan posteriormente. Las picaduras también pueden confundirse con las raspaduras de la superficie de los vidrios (figura 1.42), pero la diferencia radica en que las picaduras son elementos más aislados, menos concentrados y además no dejan rastro de trayectoria como sucede en una raspadura.

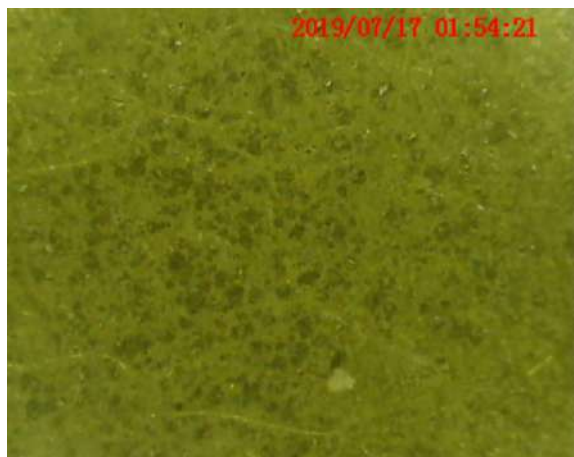
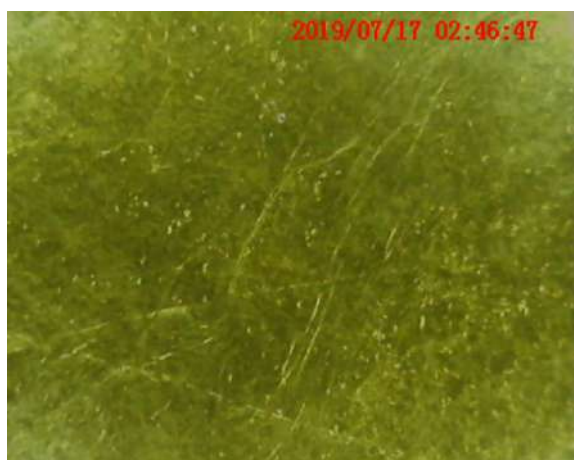
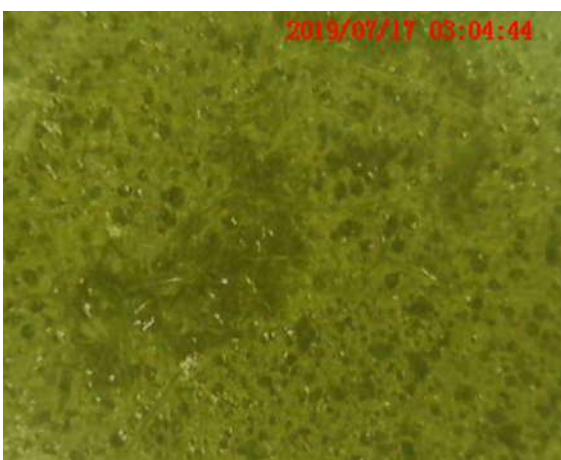
Figura 1.30 Manchones (concentración de “cráteres lunares”)

En apartados anteriores se ha mencionado que los manchones son una característica propia de las láminas de pan de oro y se originan en el martillado al momento de su fabricación. Los manchones son agrupaciones de diferentes formas en donde predominan las redondas y elípticas asemejándose a cráteres lunares. En algunas ocasiones el centro de las formas aparece vacío y en otras completamente lleno (figura 1.31). Los manchones, al tratarse de una condición dependiente de la concentración y la densidad de material, generan diferentes relieves. Como se observa en la muestra M4A de la figura 9.27, en algunas situaciones, las formas se presentan muy juntas y se convierten en grandes manchas que ocupan un área mayor.

De esta característica derivada de la fabricación de la lámina de pan de oro dependen algunas anomalías que se presentan en los elementos, como es el caso del alojamiento de burbujas de aire debido al relieve, la aparición de fisuras o estrías por la diferencia de concentraciones de material o al martillado, la pérdida de brillo o reflexión de la luz, entre otras.

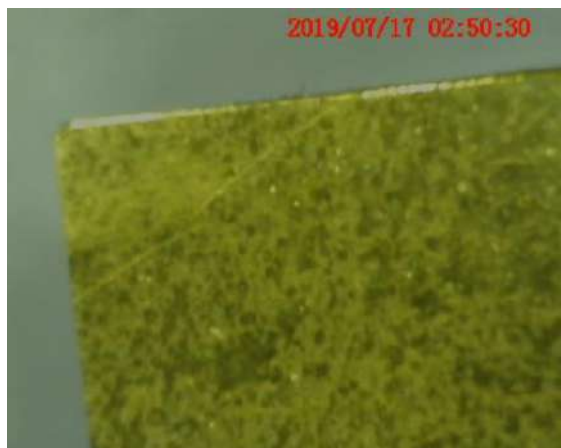
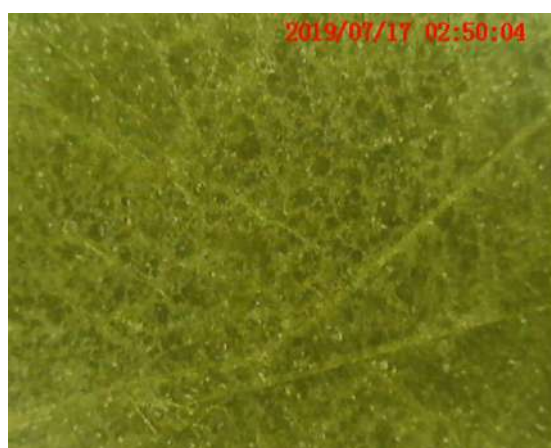
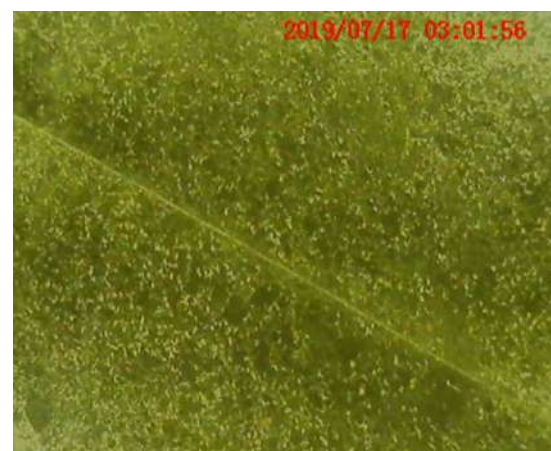
Figura 1.36 Quiebres

Un grupo de anomalías que se suelen confundir con las estrías, pero sobre todo con las fisuras, son los quiebres. Esta anomalía se diferencia de las otras dos por varias razones: la primera, a diferencia de las estrías, es una anomalía que se genera posterior a la fabricación de la lámina de pan de oro, ya que su procedencia viene principalmente de una acción sobre los vidrios de protección. También, aunque se tratan de elementos aislados al igual que las fisuras, en la mayoría de los casos se origina a partir de los bordes y va de extremo a extremo. Posee una profundidad mucho mayor y en la mayoría de ocasiones puede ser consecuencia de un ataque exterior. Esta situación se presenta sobre todo si el vidrio que sufre el ataque es el de menor espesor, porque si fuera el de mayor espesor, se generaría una grieta con la posterior separación de la sección rota. Otra característica que presenta esta anomalía es la alteración del brillo, ya que, al generarse un corte en la sección de los componentes, la incidencia de la luz y el reflejo varían.

Se trata de una situación de mayor gravedad respecto a las estrías y a las fisuras debido a que puede ocasionar la pérdida parcial o completa de parte de la *piastrella* de vidrio dorado. Además, al originarse en los bordes, puede ser un camino de entrada a diferentes agentes que producen ataques en el interior del vidrio metálico dorado y que a futuro suponen una pérdida completa del pan de oro.

Si se observan detenidamente las imágenes de las figuras 1.34, 1.36 y 1.37, los diferentes grupos de anomalías guardan algunas similitudes, pero, gracias a la posibilidad de la técnica del microscopio óptico digital, son más claras las diferencias que poseen. Las fisuras son elementos aislados y no ramificados. Cuando aparecen más de una fisura, estas pueden tener la misma dirección o por el contrario seguir direcciones opuestas o incluso cruzarse como sucede en la muestra M5A y M9A de la figura 1.37. Ahora bien, si ponemos en contraste las fisuras con los quiebres, la primera diferencia clara es que los quiebres poseen una profundidad mucho mayor (en ocasiones completa). Es decir, todo el espesor de la lámina lo ha sufrido y pudo haber sido originado desde el exterior. Por el contrario, las fisuras se originan únicamente en las láminas de pan de oro y poseen mucho menos profundidad. Es fácil entender esta situación si se analiza el brillo de cada línea trazada en donde los quiebres poseen un reflejo mayor, símbolo de un corte más profundo.

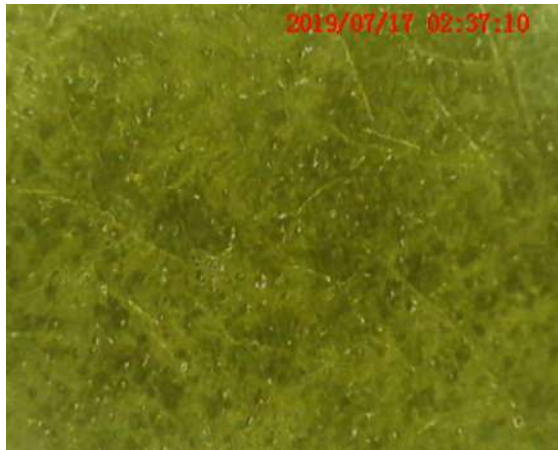
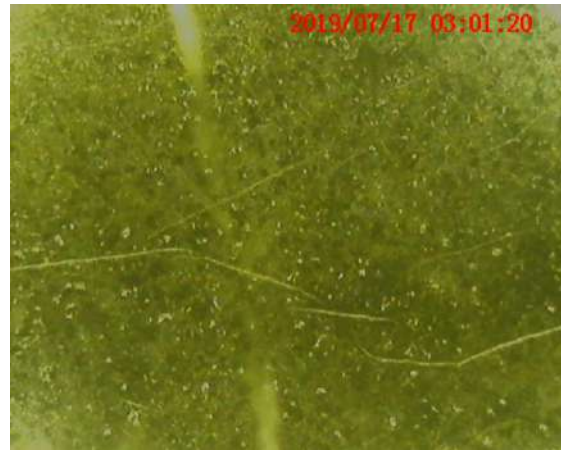
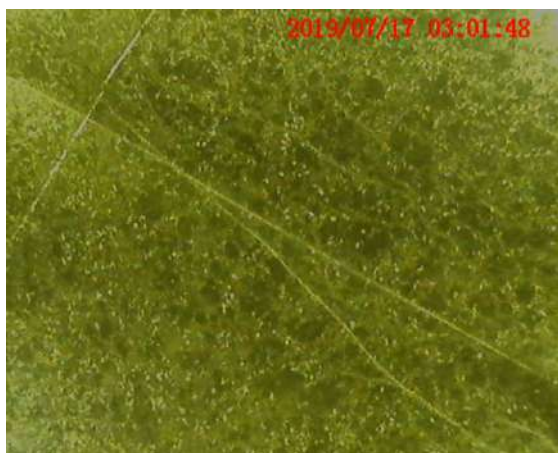
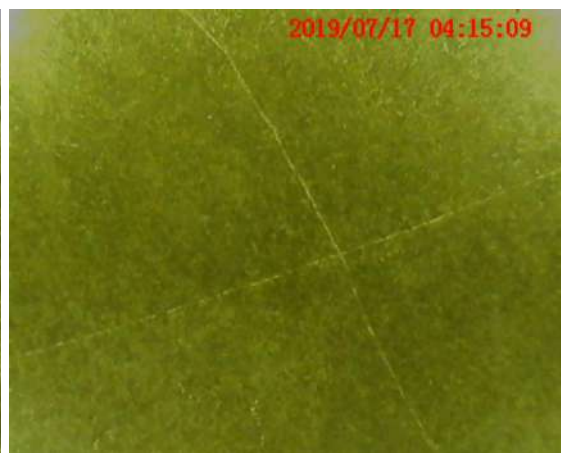
Figura 1.37 Fisuras

H. Fisuras

Estas anomalías generan dos niveles de afectación que pueden alterar la durabilidad y el comportamiento de los componentes. En un primer grado, se altera el brillo porque al generarse un corte, los ángulos se modifican y las reflexiones de la luz se alteran. Un segundo grado, de mayor atención, es la pérdida del material de protección. Es un punto de inflexión desde donde empieza a deteriorarse el material. Es una anomalía que permite la entrada de diferentes agentes externos, ya que ha perdido su protección y se ponen en riesgo las láminas de pan de oro.

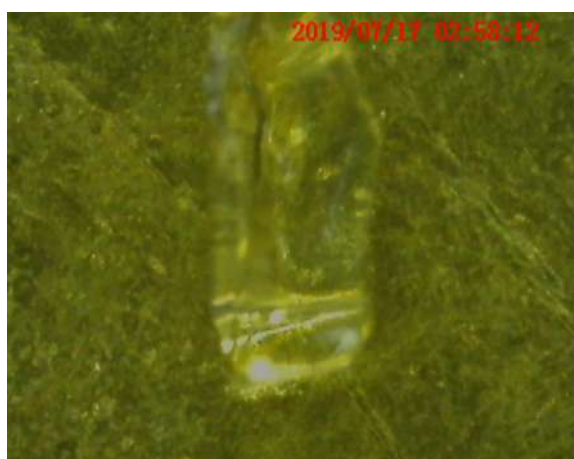
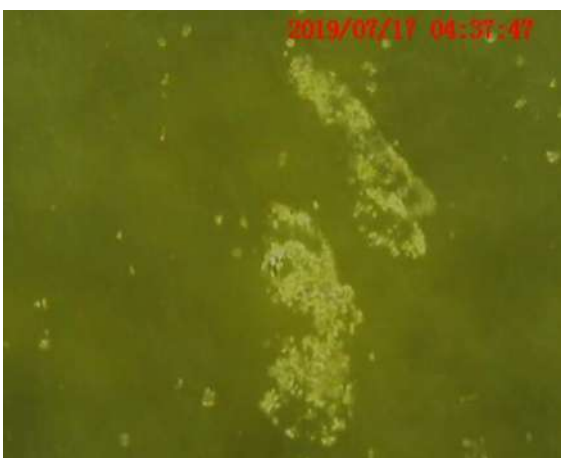
Figura 1.43 Hendiduras

La siguiente anomalía que se suele confundir sobre todo con las raspaduras son las hendiduras. La principal diferencia entre estas dos anomalías es que la hendidura probablemente se ocasiona en algún momento del proceso de fabricación del vidrio. Se caracteriza por tratarse de una marca continua y lisa (no rugosa como la raspadura) que afecta la planicidad de la superficie y visualmente altera sobre todo el brillo debido a la incidencia de la luz sobre los diferentes ángulos de la hendidura. Esta anomalía, a pesar de afectar al brillo, posee menos riesgos respecto a las dos anteriores anomalías, ya que, al tratarse de una alteración dentro del proceso de fabricación, ha quedado sellada y protegida por las altas temperaturas del horno. Las formas de estas anomalías dependen sobre todo del momento en el cual la anomalía se ha originado (figura 1.43).

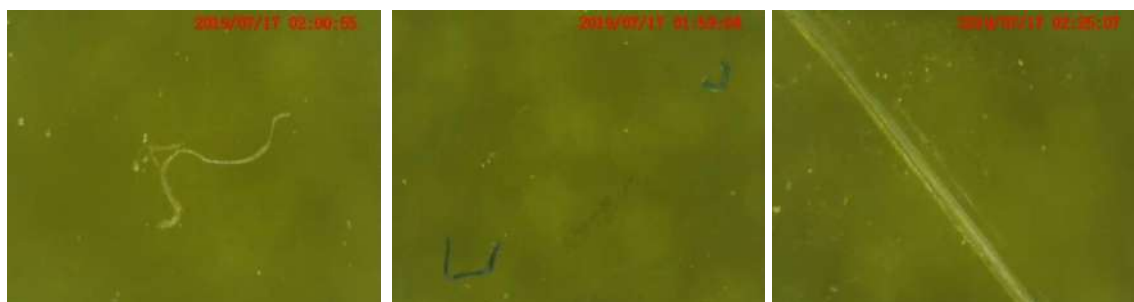
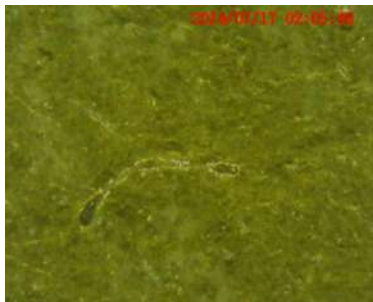
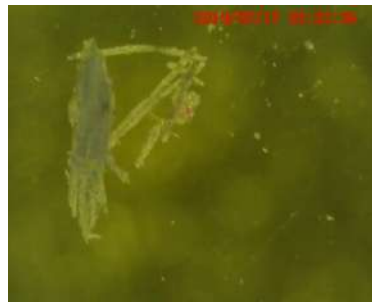
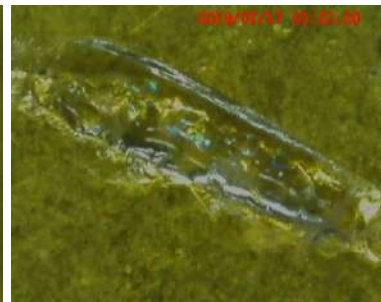
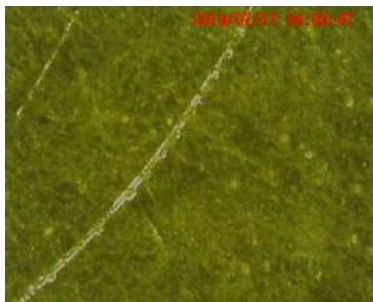
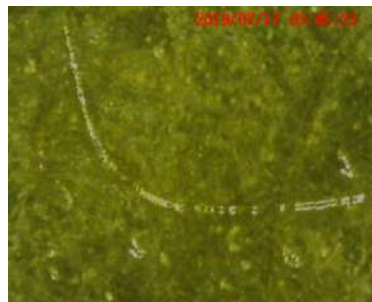
Figura 1.45 Rayones

Los rayones, por su parte, se diferencian de las raspaduras en que se tratan de líneas únicas y aisladas. Estas líneas pueden poseer diferentes espesores dependiendo del instrumento y la fuerza que se haya empleado (figura 1.45). De igual forma que en las anomalías anteriores, los factores de riesgo son directamente proporcionales con la profundidad de la lesión, ya que se pueden filtrar diferentes agentes externos en el interior del vidrio y de las capas, lo que ocasionaría ataques de mayor gravedad.

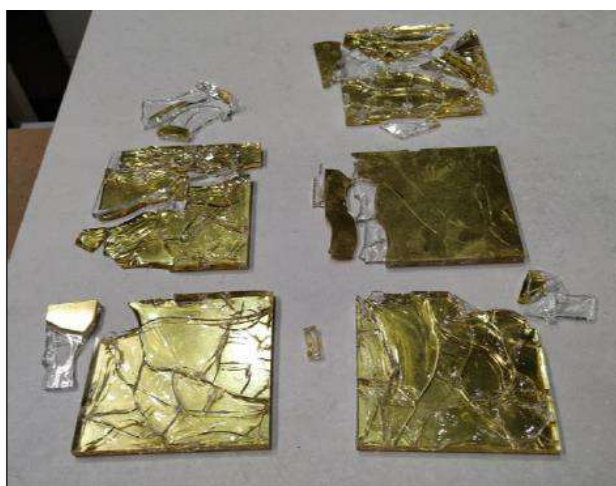
Figura 1.3 Muestras después del tercer ciclo

Las 5 *piastrelle* de muestra preparadas para ser sometidas a diez ciclos de variación de temperatura mediante inmersión de entre 15°C y 145°C, comienzan a agrietarse rápidamente en el segundo ciclo, aunque la mayor parte de ellas permanece unida. Ya en el tercer ciclo, empiezan a desprenderse trozos formando piezas como si se tratasen de teselas de *trencadís*. Es importante anotar que el vidrio metálico dorado, al tener un elemento metálico entre sus capas (aunque sea muy sutil), posee una cohesión que ayuda a mantener unido el conjunto a pesar de que los dos vidrios se hayan agrietado³⁶.

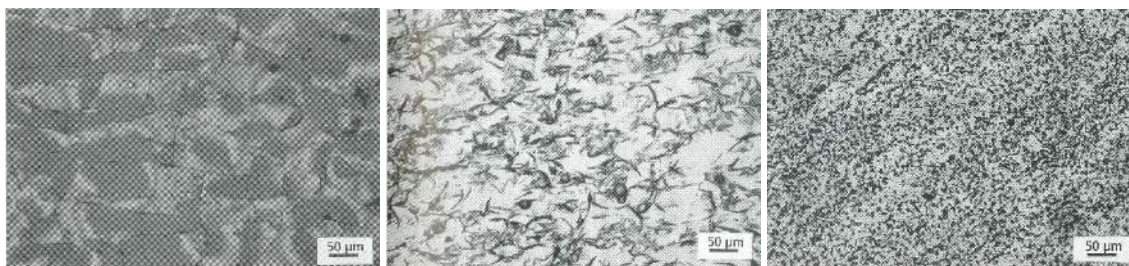
Figura 1.2 Ampliación de detalle de corrosión de la superficie de vidrios del mismo tipo (M 153.1) sometidos a soluciones con diferentes valores pH durante una semana.
De izquierda a derecha: sometimiento a ácido oxálico, vidrio sometido a agua y vidrio sometido a amonio

Los resultados de esta prueba se pueden observar en la figura 1.2, donde es apreciable que entre más se acerque la solución acuosa a las alcalinas (bases), el grado de corrosión aumenta, cambiando la estructura del elemento corroído en cada una de las situaciones. La solución acuosa ácida (ácido oxálico) presenta una corrosión menor y más regular respecto a las demás. Esto se debe a que sobre la superficie del vidrio se ha creado una capa de gel debido al ataque ácido y ha sido esta la que se ha agrietado. La solución acuosa alcalina (amonio) genera un grado de corrosión mayor que se manifiesta como un ataque en todos los puntos. Los resultados se manifiestan notablemente sobre el vidrio 1, ya que este, al contener un alto porcentaje de potasio⁴³, es el más sensible a la corrosión.

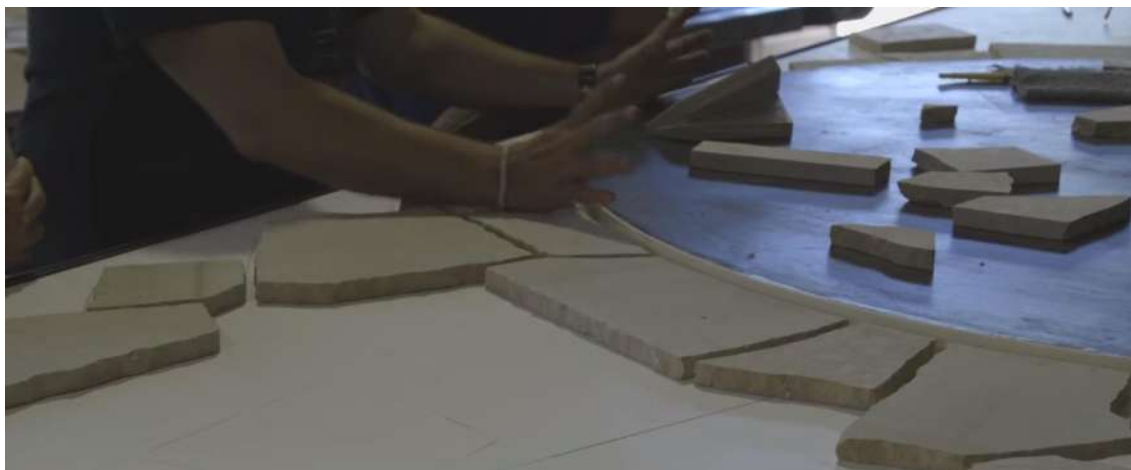
Figura 1.4 Fabricación de superficies de *trencadís* con pórfido, gres, Sénia, entre otros, en taller con la técnica de prefabricado

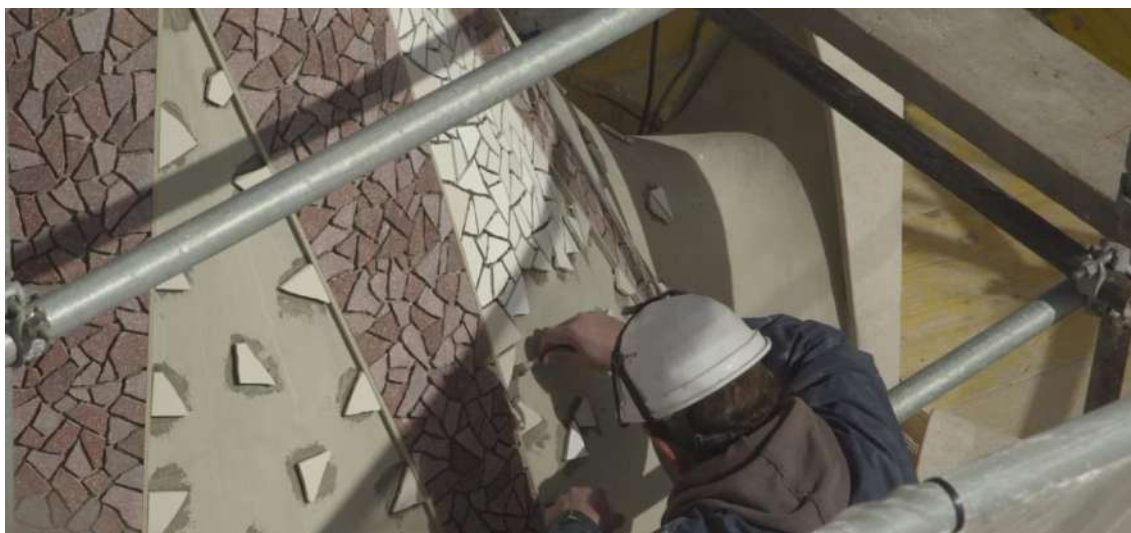
Figura 1.5 Fabricación de superficies de *trencadís* a pie de obra con la técnica directa (actual, no tradicional)

Actualmente, en los procesos realizados a pie de obra para la substitución de revestimientos de *trencadís* deteriorados, el proceso empleado es el positivo, pero ejecutado en dos etapas: en la primera, se fijan las teselas una por una con mortero de fijación. En la segunda, se rejunta con el mortero de rejuntado, es decir, se utilizan dos tipos de mortero como mínimo.

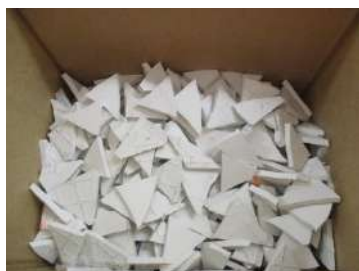
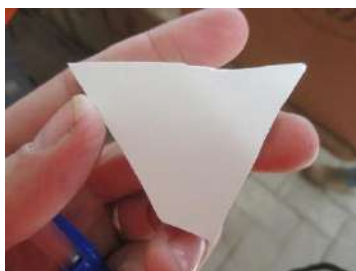
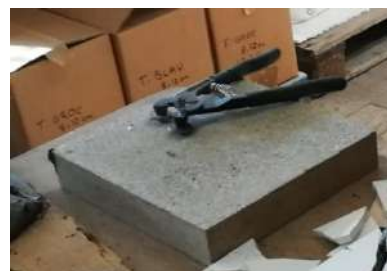
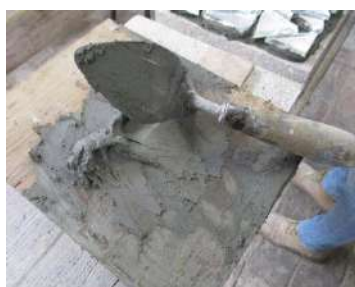
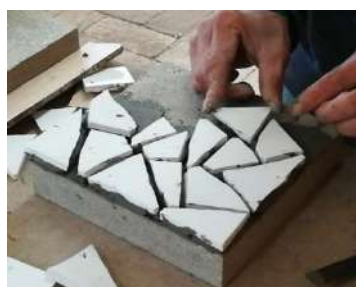
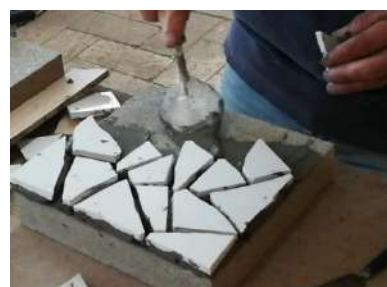
Figura 1.6 Proceso de fabricación de probeta de *trencadís* con cerámica

5. Se presentan en seco las piezas de *trencadís* para lograr la mejor disposición.
6. Cuando se aprueba la disposición de la tesela de *trencadís*, se aplica mortero de fijación por doble encolado sobre la base, seguido de la aplicación de mortero sobre la cara oculta de la tesela de *trencadís*.
7. Se coloca la pieza de *trencadís* sobre la base de mortero fresco y se realiza una nivelación para que quede alineada con las demás teselas de su entorno.
8. Se repite el proceso hasta completar todo el diseño previsto y completar el área de la probeta.
9. Se prepara el mortero de rejuntado y se aplica sobre toda la superficie, rellenando las juntas y también los bordes.
10. Se realiza el retirado del mortero sobrante y, finalmente se limpia toda la superficie con agua y otros objetos de frotación.

El proceso que se muestra en la figura 1.6 ha sido realizado con piezas de cerámica, ya que no se tiene registro fotográfico alguno del proceso de montaje de las probetas realizadas con vidrio metálico dorado. Las probetas fueron preparadas por una empresa especializada, siguiendo las instrucciones dadas.

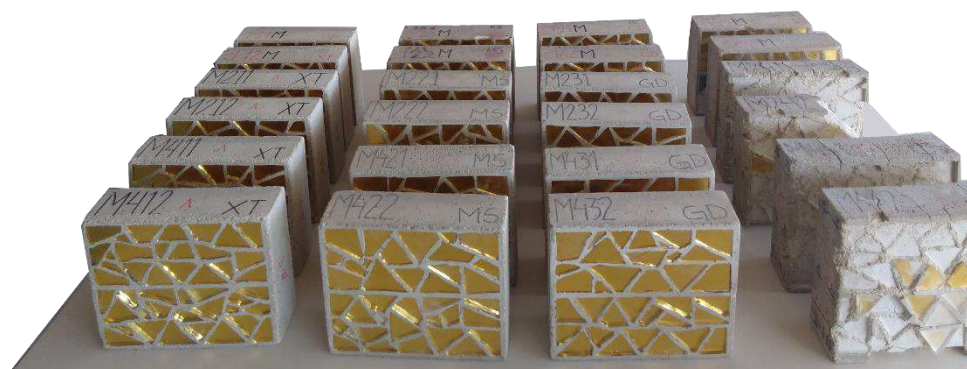
Figura 1.10 probetas sometidas a ensayos

Para realizar la valoración de los ensayos de las probetas de *trencadís* de vidrio metálico dorado, se han utilizado diferentes técnicas con el fin de obtener los mejores resultados. El primer paso para poder realizar la metodología de análisis correctamente fue enumerar y nombrar las probetas de acuerdo a las figuras 1.7, 1.8 y 1.9 para cada grupo respectivamente⁵¹. Después de identificarlas, el primer instrumento que se utilizó para realizar un levantamiento del estado actual de las probetas (antes de ser sometidas a los 80 ciclos en los ensayos de laboratorio) fue la cámara fotográfica. Se ha realizado un levantamiento fotográfico por cada cara de la probeta apoyada sobre una superficie plana.

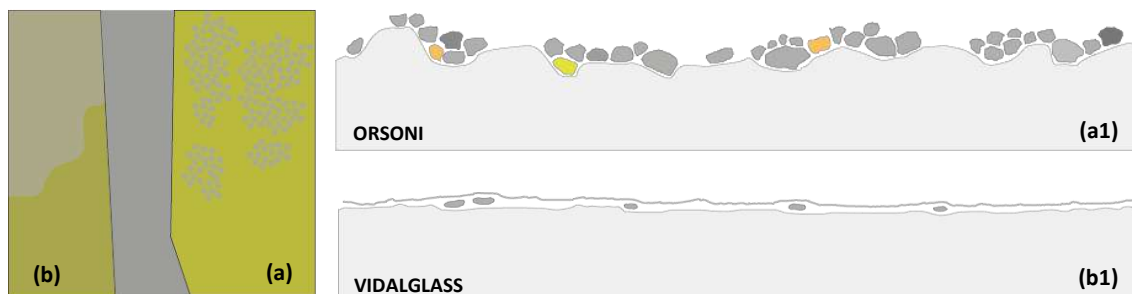
Figura 1.15 Depósito de restos de materia sobre la superficie del vidrio. (a) depósito de tipo granulado (a1 sección), (b) depósito de tipo gel (b1 sección)
Arriba: puntual, Abajo: lineal

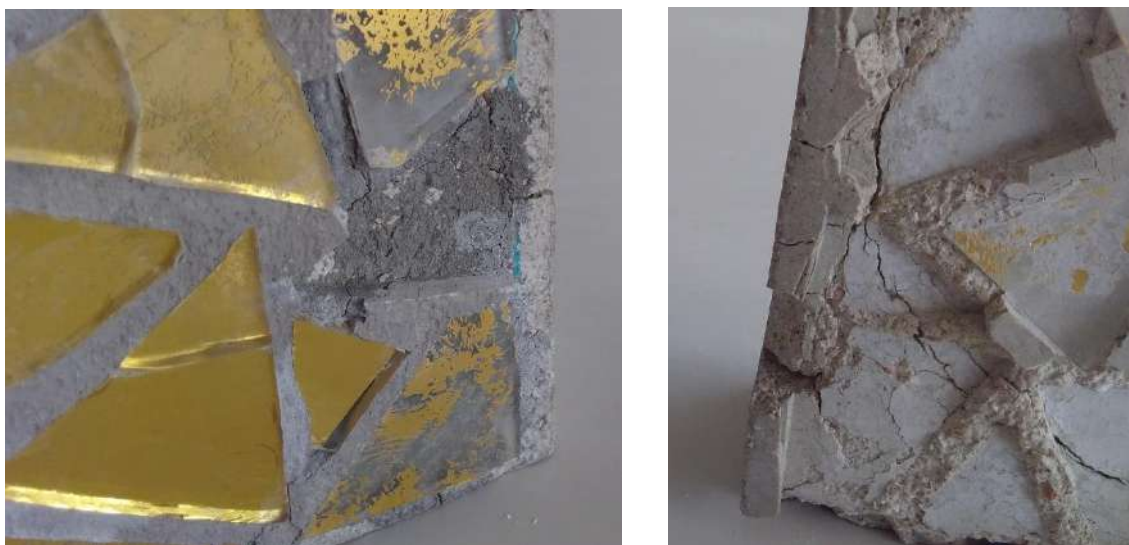
Figura 1.18 Forma de desprendimiento del mortero.
Izquierda: cara A, VIDALGLASS (manual), Derecha: cara Z, VIDALGLASS (prefabricado)

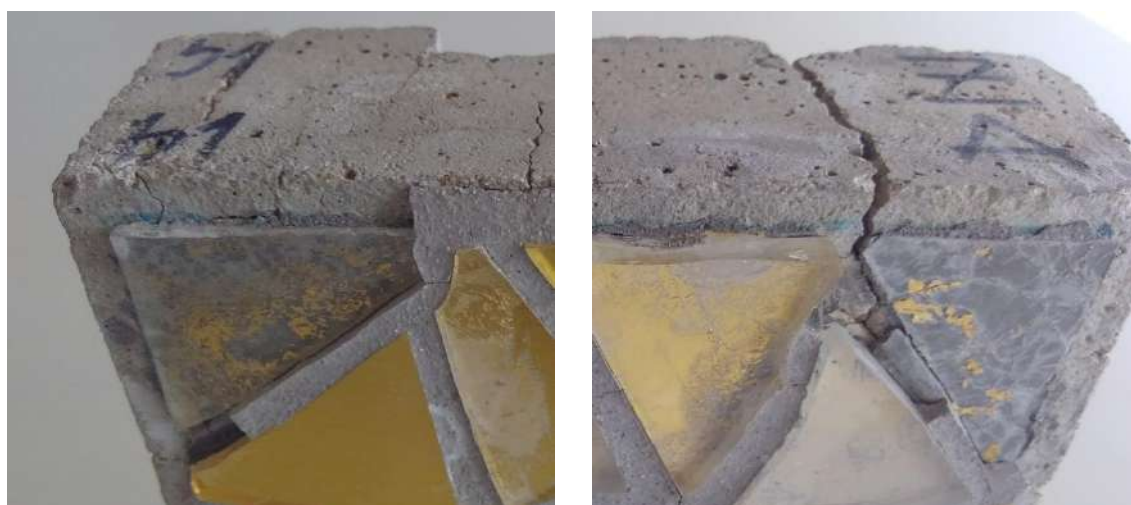
Figura 1.20 Adherencia de los vidrios de protección de base en la cara A del subgrupo M4 (ataque interno).
Izquierda: vidrio de protección VIDALGLASS, Derecha: vidrio de protección ORSONI

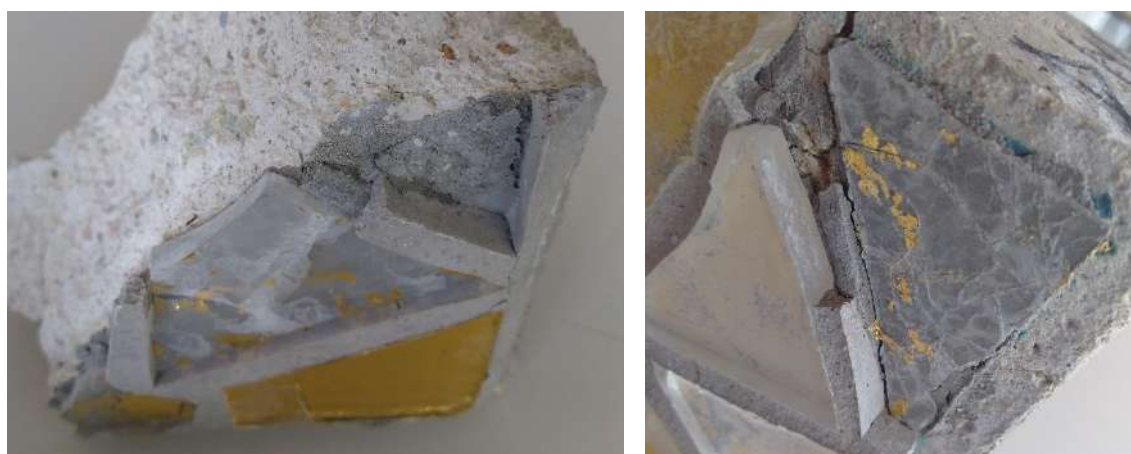
Figura 1.21 Fracturas producidas en el vidrio de fondo.
Izquierda: vidrio de protección VIDALGLASS (corte), Derecha: vidrio de protección ORSONI (quiebre)
